S t u d i e
über die
B r u n n e n a l t e r u n g

von Dipl.-Ing. Gerhard Krems, Berlin
im Auftrage des Bundesministeriums des Inneren,
Unterabteilung Wasserwirtschaft

Dezember 1972

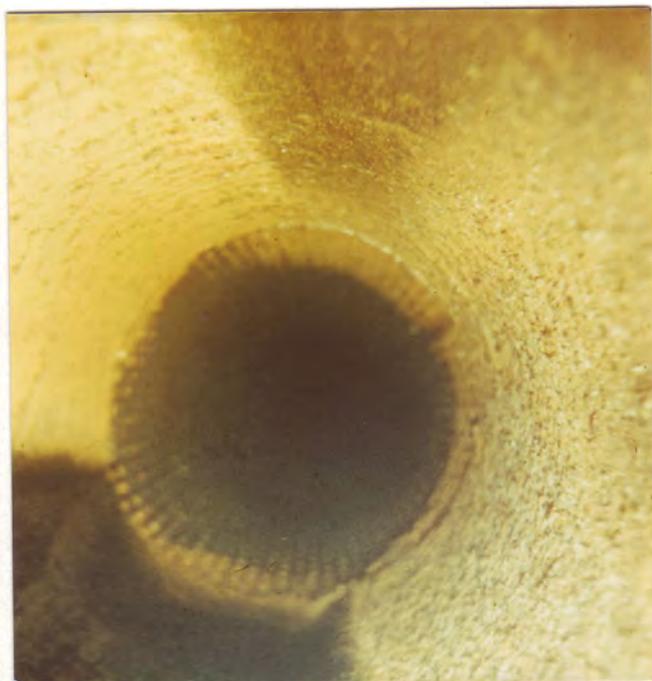
Man legt deshalb die Filterrohroberkante - wenn möglich - so tief, daß sie auch bei größter Absenkung niemals in den Bereich des Wasserspiegels zu liegen kommt. Dadurch wird zwar die Verockerung nicht ausgeschaltet, weil die Mischung der verschiedenen Stromfäden nicht verhindert werden kann, die Inkrustation der Filterrohrschlitze zögert man damit aber hinaus, da sich die Verockerungsvorgänge zunächst im Untergrund über der Filterrohroberkante abspielen. Völlig vom Filterrohr fernzuhalten vermag man sie meist aber auch dadurch nicht. Es sei denn, die Filterrohroberkante läge sehr tief unter dem Wasserspiegel. Bild 9 zeigt eine derartige Verockerung. Vorn ist das schlitzlose Aufsatzrohr, im Hintergrund die Filterrohroberkante mit dem verockerten Streifen zu erkennen. Dahinter ist das Filterrohr völlig sauber.

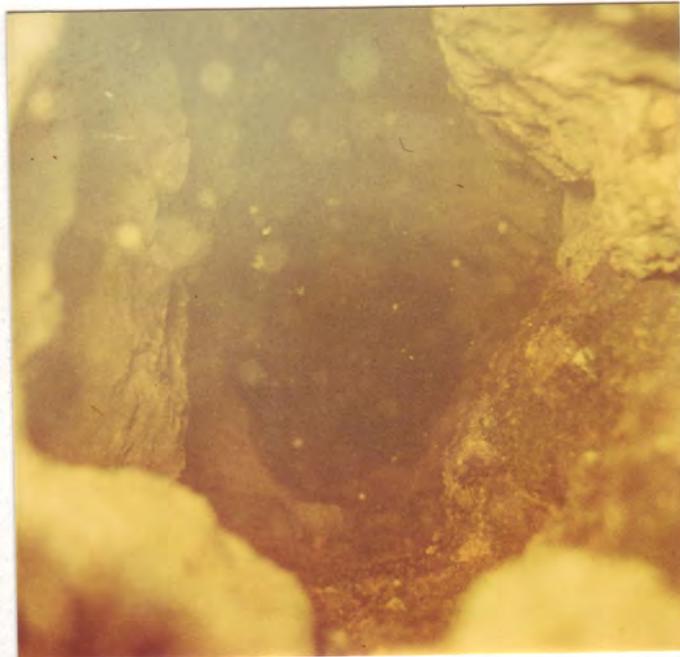
Bild 33

Die laufende Beobachtung der Brunnen zeigte, daß die nicht-behandelten Brunnen schon nach einer Betriebszeit von 1 1/2 Jahren sehr starke Inkrustationen aufwiesen (Bild 33).

Von den Filterrohrschlitzen war nichts mehr zu erkennen. Selbst der Filterrohrquerschnitt war schon sehr stark zugewachsen. Die behandelten Brunnen waren dagegen noch völlig sauber. Im Bild 34 sind deutlich die Filterrohröffnungen zu erkennen.

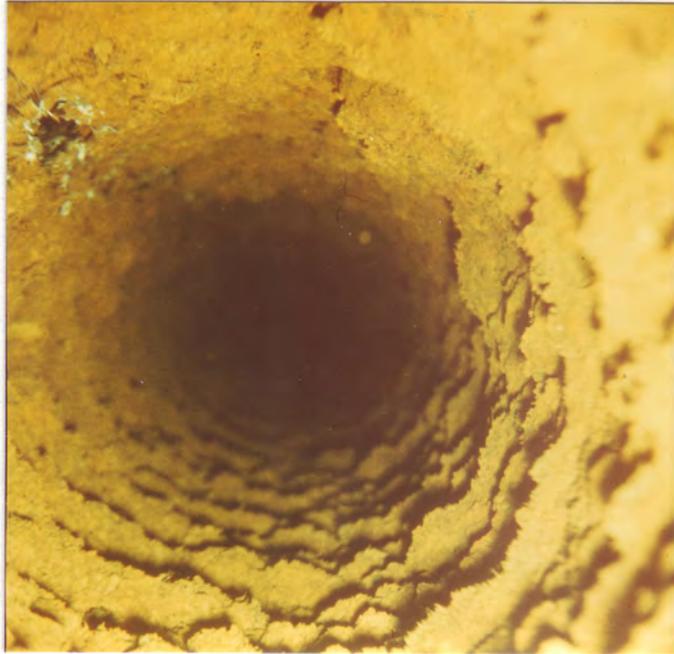
Dieser Brunnen, der in diluvialen Sanden steht, wurde zunächst ohne jede Behandlung mit einer Leistung von $Q = 150 \text{ m}^3/\text{h}$ betrieben. Am ständigen Anwachsen des Durchflußwiderstandes in der Kiesschüttung und in den Filterrohrschlitzen, der nach 2.7.3 beobachtet wurde, war eine steigende Verockerung abzulesen. Nach einer 5-jährigen Betriebszeit ging der Brunnen außer Betrieb. Die fotografische Aufnahme des Filterrohrinneren mittels Unterwasserkamera brachte die vermutete starke Verockerung zum Vorschein. Im Bild 35 kommt dies deutlich zum Ausdruck. Die Filterrohrschlitze sind überhaupt nicht mehr zu erkennen.

Der Brunnen wurde mit den unter 2.8 beschriebenen Methoden regeneriert. Er machte danach den Eindruck eines neuen Brunnens (Bild 36).

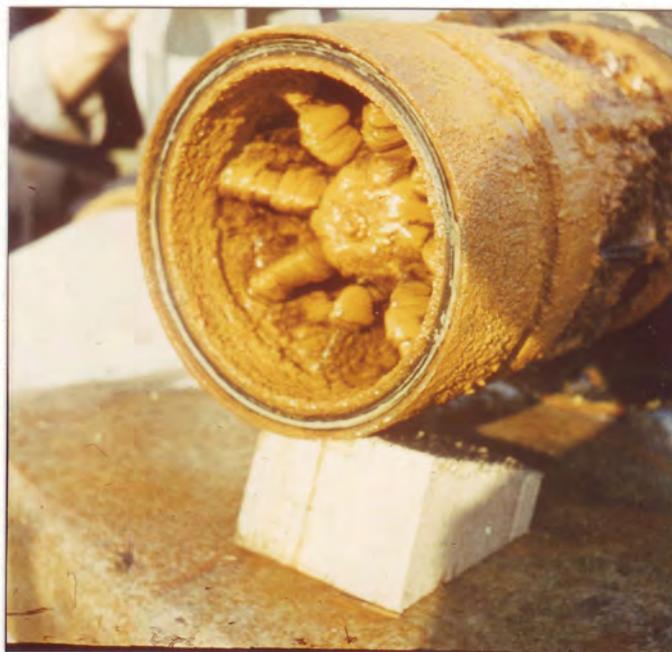
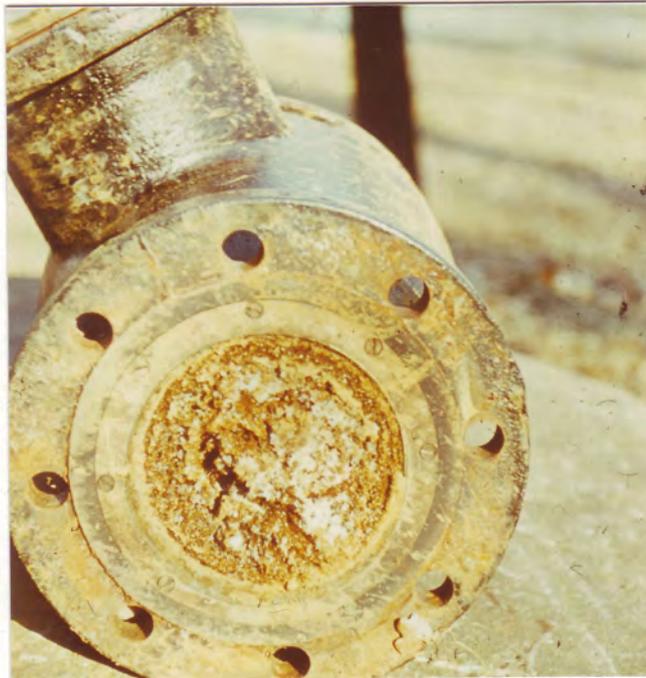
- 2) Das für die Unterwasserpumpen unter 1) Gesagte gilt analog für andere betriebliche Brunneneinrichtungen. Dazu gehören Pumpensteigrohre, Saugrohre, Wasserzähler und Brunnenkopf (Bilder 45 und 46). Alle diese, nicht unmittelbar zum Brunnen - als Fassungsanlage - gehörenden Teile können ebenfalls durch Inkrustationen die Brunnenleistung nachteilig beeinflussen. Die Inkrustationen sind nachweislich in der Hauptsache biologischen Ursprunges. Die Vorgänge sind die gleichen wie unter 1) bzw. ergeben sich aus der Neigung des Wassers zur Verockerung.

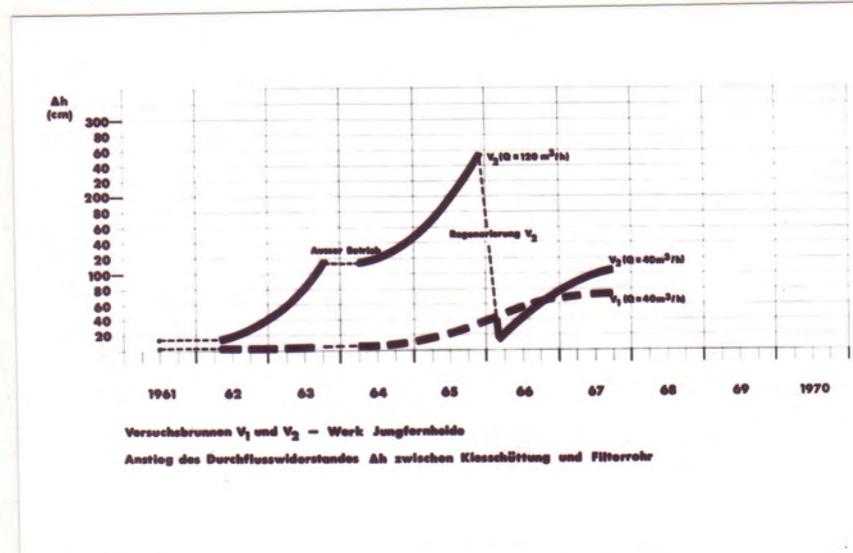
Bild 47

- nach seiner Inbetriebnahme - wieder fotografiert.
Die Aufnahmen zeigten eine beginnende Verockerung.

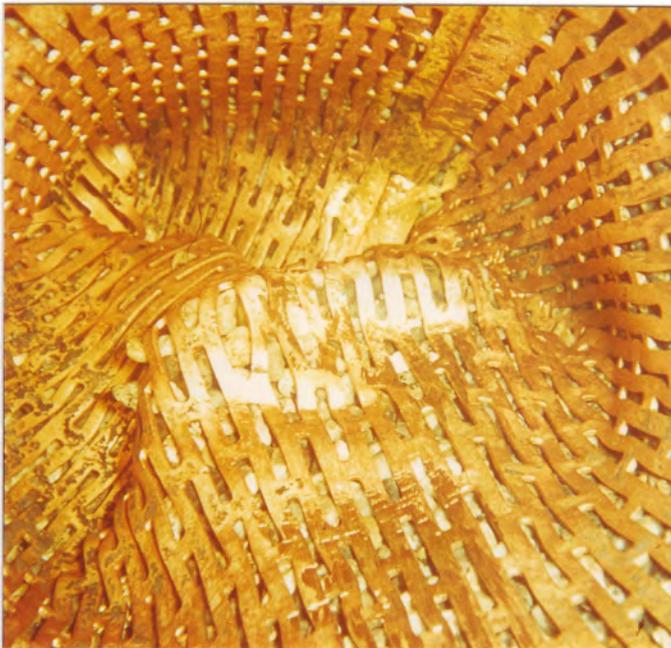
Bild 48

Mit welcher Präzision Mängel oder Schäden z.B. mit einer Unterwasserkamera aufgespürt werden können, demonstrieren die Bilder 48 und 49, die deformierte Filterrohre zeigen. In den aufgerissenen Schlitzen sind deutlich die Kieskörner der Schüttung zu erkennen.

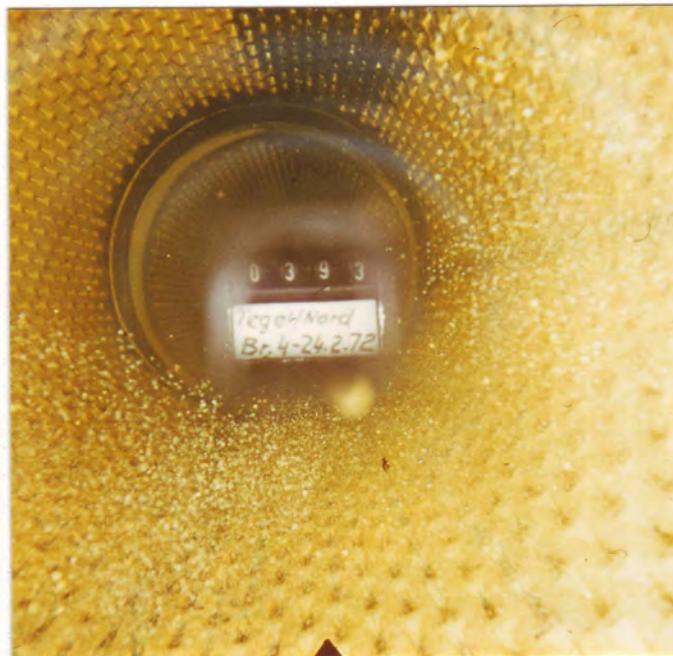
Mit einer Unterwasserkamera ist sogar die S a n d f ü h -
r u n g eines Brunnens festzustellen und zu lokalisieren.
Als Vororientierung für die Einkreisung der Schadensstelle
dient ein Trübungsmesser, der vor dem Kameragehäuse ein-
gebaut ist und Sand im Wasser zur Kontrollstelle signali-
siert. Die fotografische Untersuchung kann danach auf die
vermutliche Schadensstelle und ihre Umgebung konzentriert
werden. Im Bild 50 sind deutlich die Sandkörner zu sehen,
die in einem Vertikalbrunnen vom geförderten Wasser mit
nach oben - der Kamera entgegen - transportiert werden.

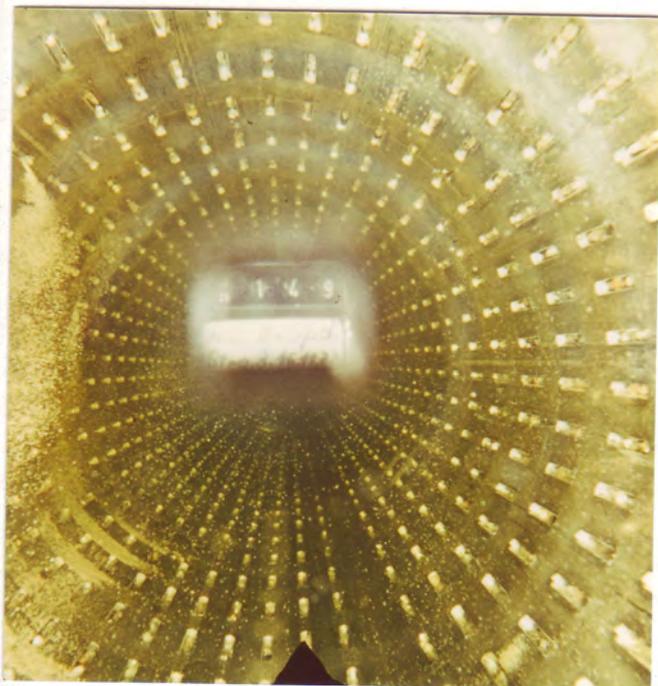
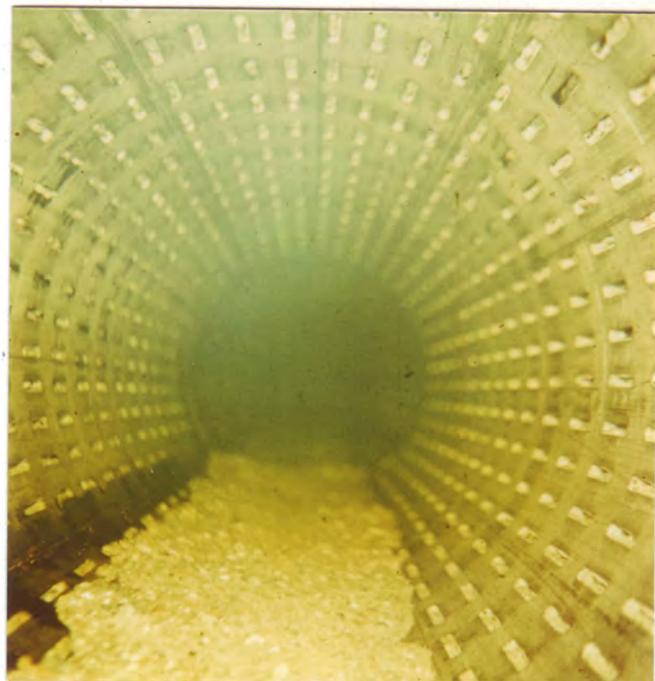
Auch im Horizontalbrunnen sind Sandeinbrüche aufzuspüren.
Im Bild 51 ist z.B. Sand zu erkennen, der durch die
Schlitze des Filterrohrscheitels eines Horizontalstranges
rieselt. Bild 52 zeigt größere Sandablagerungen in einem
solchen Strang, die daraus entstehen können.

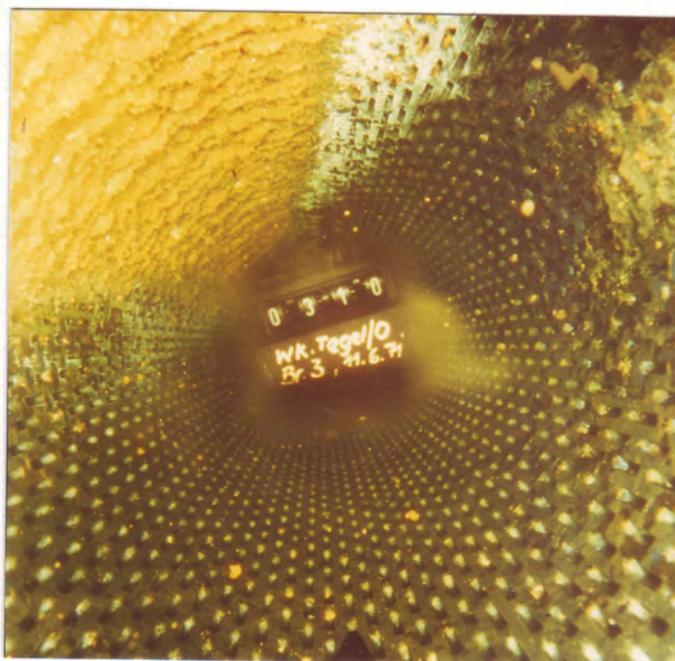
Auch die fotografische Beobachtung des Verocke-
rungsprozesses bringt wichtige Erkenntnisse über
Entstehung, Fortschritt und Formen der Ablagerungen. Im
Bild 53 handelt es sich um einen Vertikalbrunnen, der nur
einseitig verockert.
