S t u d i e
über die
B r u n n e n a l t e r u n g

von Dipl.-Ing. Gerhard Krems, Berlin
im Auftrage des Bundesministeriums des Inneren,
Unterabteilung Wasserwirtschaft

Dezember 1972

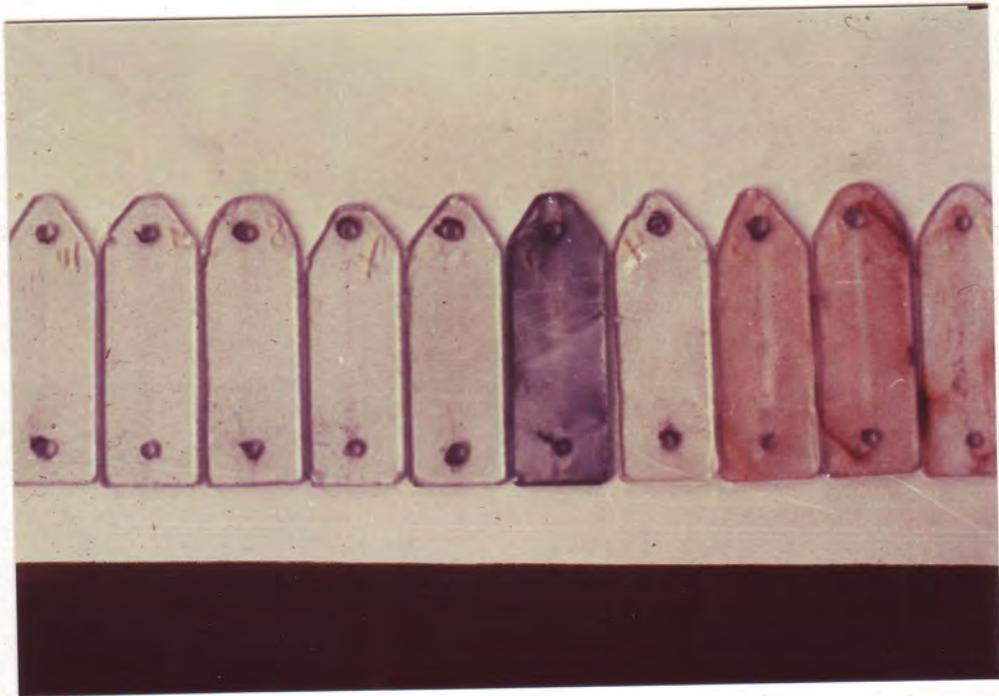
Bild 32

Nach 2 - 4 Wochen hatte die Lebenstätigkeit dieser Bakterien auf mehreren Aufwuchsträgern (Bild 32) bereits zu einer Braunfärbung geführt, d.h. die Bakterien hatten bereits Eisen und Mangan in sich gespeichert. Besonders innerhalb der Filterstrecke siedelten sich *Gallionella ferruginea* vergesellschaftet mit *Gallionella minor* und *Leptothrix ochracea* an. Auffällig war, daß *Gallionella* besonders in größeren Tiefen gutes Wachstum zeigte.

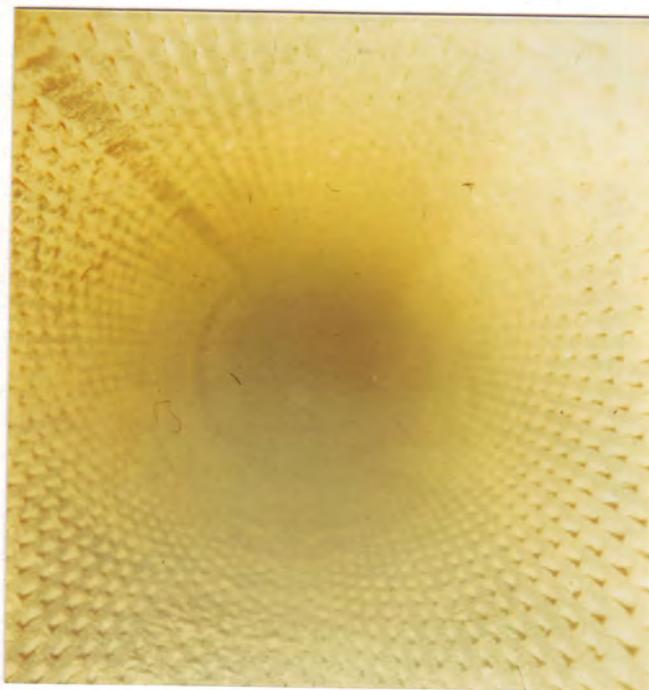
Bild 37

Der Durchflußwiderstand war auf den Anfangswert zurückgegangen. Der Brunnen wurde nunmehr wiederum über 5 Jahre betrieben, jedoch monatlich auf die geschilderte Art behandelt. Der Erfolg ist fast verblüffend gut, wenn man bedenkt, daß die Bilder 35 und 37 nach einer gleichlangen Betriebszeit von jeweils 5 Jahren aufgenommen worden sind, nur mit dem Unterschied, daß beim zweiten Versuchsturnus (Bild 37) eine Behandlung erfolgte.

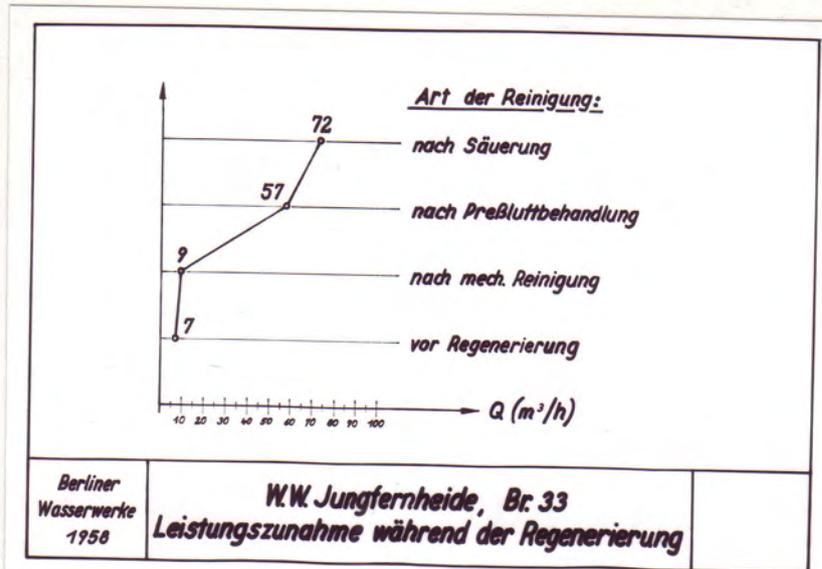
Bild 38

- 1) Der Eintrittswiderstand, der bei einem neuen Brunnen relativ klein, meist gleich Null ist, steigt infolge der Verockerung lediglich in diesen Bereichen an (siehe Abschnitt 2.7.3).
- 2) Bei Regenerierungsarbeiten (siehe Abschnitt 2.8) wurde der Leistungsanstieg nach den einzelnen Arbeitsabschnitten gemessen. Er läßt Schlüsse auf den Verockerungsprozess zu (Bild 38).

Die Leistung stieg bei dem als Beispiel gewählten Brunnen nach der ersten Reinigungsstufe, dem mechanischen Bürsten, lediglich von $7 \text{ m}^3/\text{h}$ auf $9 \text{ m}^3/\text{h}$ an. Bei diesem Arbeitsvorgang wird das Filterrohr nur grob gereinigt, die Bürsten vermögen die Filterrohrschlitze nur wenig von den Inkrustationen zu befreien.

2.8.4 Der Leistungsanstieg nach den einzelnen Arbeitsabschnitten läßt Schlüsse auf den Alterungsprozess zu (Bild 38). Die Leistung stieg z.B. nach Abschnitt 1 nur von 7 auf $9 \text{ m}^3/\text{h}$. Auf den ersten Blick scheint dieser Arbeitsgang also überflüssig zu sein. Das ist aber nicht der Fall, da durch ihn eine Reinigung des Filterrohrinneren erfolgt, die erst die Voraussetzungen für einen wirkungsvollen Effekt der folgenden Arbeitsgänge schafft.

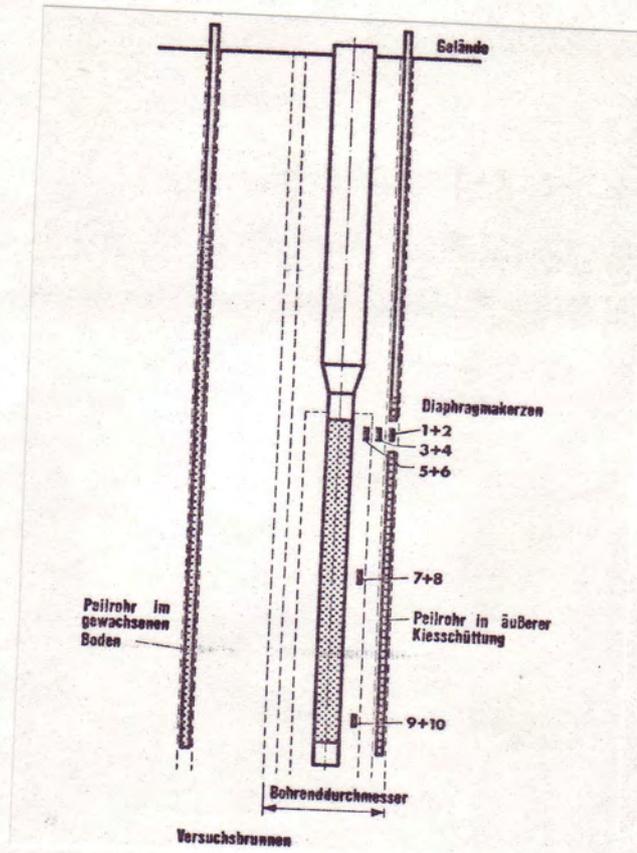
Bild 39

Elektrolyse entsteht und somit die Meßwerte nicht infolge Bildung von Gasblasen an der Elektrode verfälscht werden. Die Anordnung der Elektroden geht aus den Bildern 39 und 40 hervor.

Mit ihnen konnte im Laufe der Betriebszeit eine etwaige Veränderung der Leitfähigkeit auf mehreren Meßstrecken beobachtet werden, und zwar an der Filterrohroberkante in der äußeren Kiesschüttung (Meßstrecke 1 - 2), in der mittleren (3 - 4) und in der inneren (5 - 6). Weitere Meßstrecken (7 - 8; 9 - 10) befinden sich in größeren Tiefen.

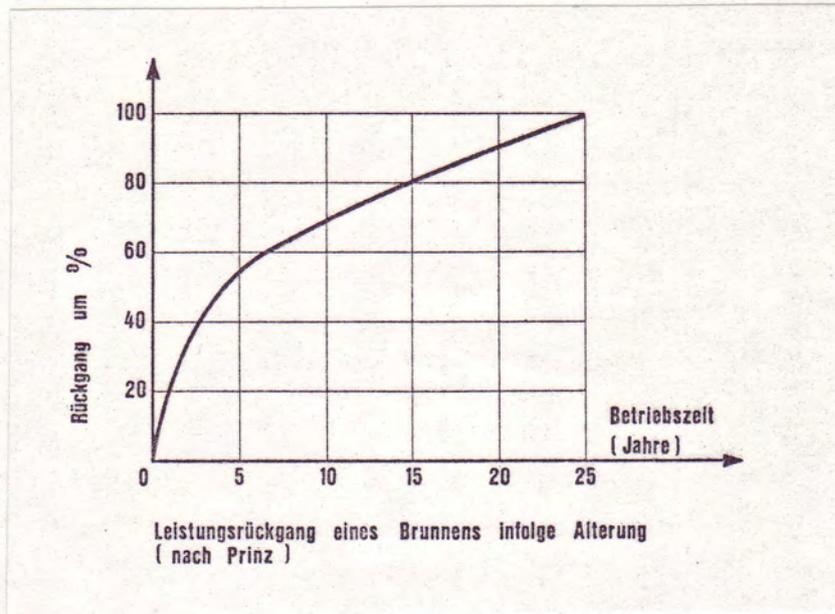
Bild 41

Wenn in der Literatur darüber überhaupt Angaben zu finden sind, dann die, daß der zeitliche Verlauf der Alterungsintensität zunächst sehr steil ansteigt und dann immer flacher wird. (Bild 41)

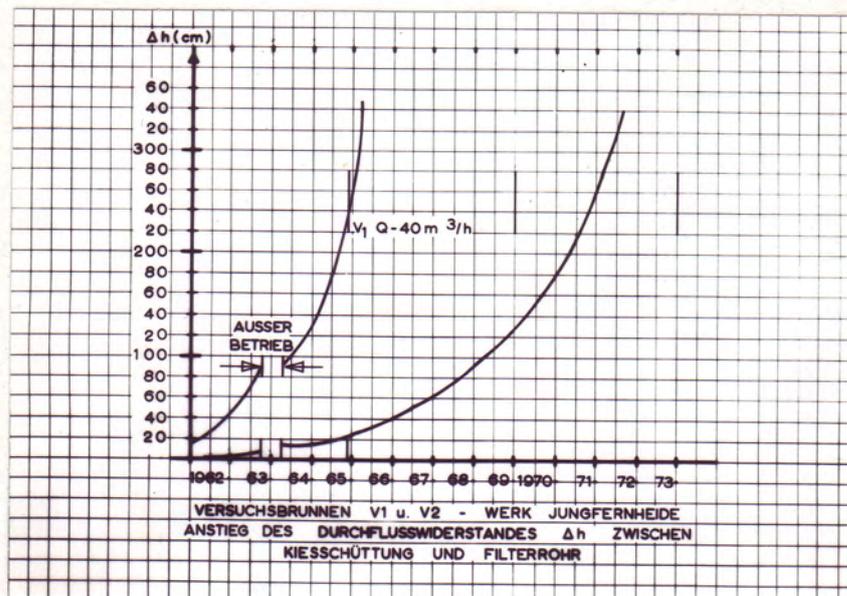
Am besten ist dies an einer Kurve zu demonstrieren, die den Anstieg des Durchflußwiderstandes über eine Reihe von Betriebsjahren zeigt (Bild 42).

Bei einem neuen Brunnen beträgt der Widerstand meist nur wenige Zentimeter, oft ist er sogar gleich Null. Verockerungsprodukte verengen im Laufe der Zeit in steigendem Maße den Fließquerschnitt, so daß der Durchflußwiderstand mit gleicher - nämlich immer steileren - Tendenz wächst. Nach 4 Betriebsjahren hatte er z.B. bei dem im Bild 42 ausgewerteten Brunnen einen Wert von über 2,5 m erreicht. Im Jahre 1965 wurde der Brunnen übrigens regeneriert. Sein Durchflußwiderstand ging danach fast auf den Wert zurück, den der neue Brunnen hatte.

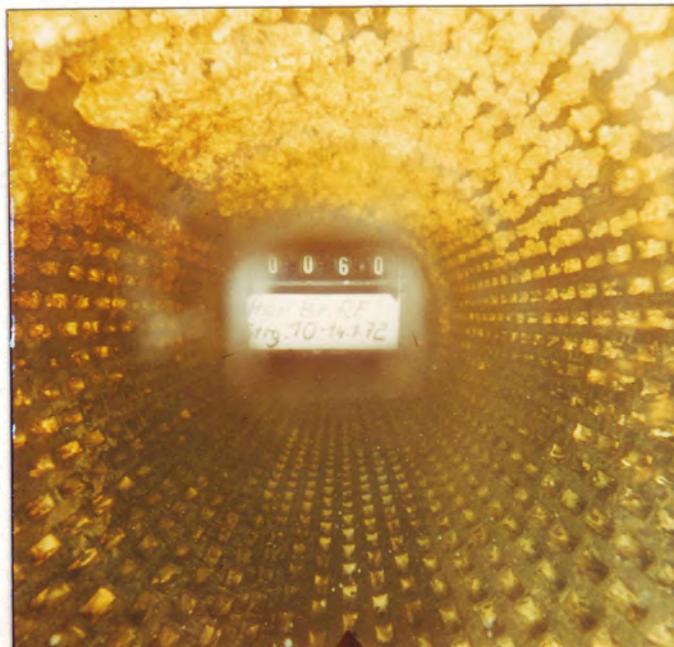
In Horizontalfiltersträngen ist eine Richtungsorientierung ebenfalls von Wichtigkeit. Hier spielt weniger die Himmelsrichtung eine Rolle als vielmehr die Festlegung der Vertikalen, also eine Orientierung nach Filterrohrscheitel bzw. Filterrohrsohle. Das ist mit der Unterwasserkamera ebenfalls möglich. Bild 55 ist in einem solchen Strang aufgenommen. Die Spitze des Dreieckes zeigt zum Filterrohrscheitel.

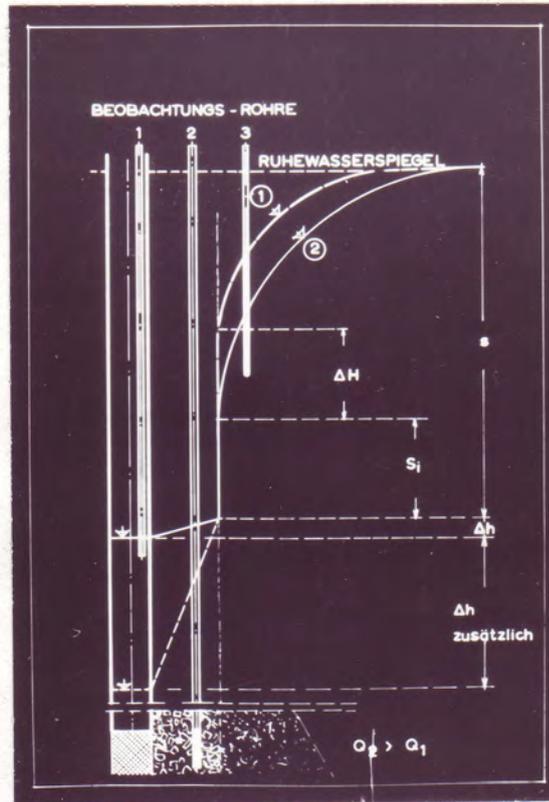
Die erste Stelle ist das Brunnenrohr selbst - im Bild 56 bezeichnet mit 1 - , die zweite in einem Peilrohr in der äußeren Kiesschüttung (2). Wenn dieses Rohr nahe genug am gewachsenen Boden steht, kann der Druckverlust im größten Teil der Kiesschüttung und in den Filterrohrschlitzen aus der Wasserspiegeldifferenz dieser beiden Rohre bestimmt und ständig beobachtet werden. Falls noch ein drittes Rohr 3 dicht neben dem Brunnen im gewachsenen Boden, und zwar so nahe wie möglich an der äußeren Kiesschüttung eingebaut ist, kann auch ein steigender Druckverlust am Übergang zwischen gewachsenem Boden und Kiesschüttung rechtzeitig erkannt werden. Bei einem neuen

Mit "Si" wird im Bild 56 übrigens die aus der Brunnenhydraulik bekannte Sickerstrecke bezeichnet. Sie ist bei Brunnen im ungespannten Grundwasser mit freier Oberfläche

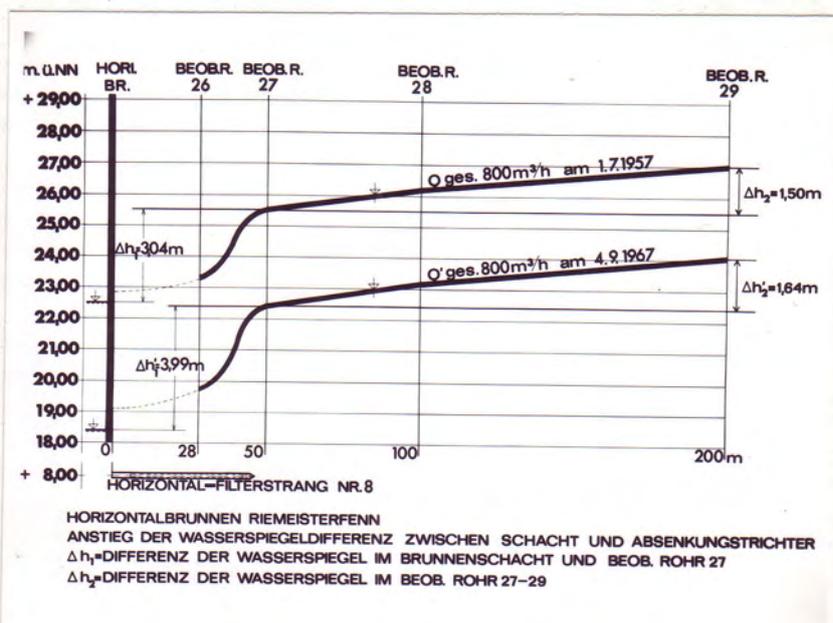
Folgendes Beispiel aus der Praxis beweist das. In Bild 57 ist der Verlauf der Absenkungskurve eines Horizontalbrunnens dargestellt. Die obere Kurve wurde kurz nach seiner Inbetriebnahme, die untere bei gleicher Leistung nach einer Betriebszeit von rd. 10 Jahren gemessen. Außerhalb der Horizontalfilterstränge liegt die Absenkungskurve nach diesen 10 Jahren zwar nicht mehr auf gleicher Höhe, hat aber hydraulisch fast noch den gleichen Verlauf, d.h. die Wasserspiegeldifferenzen zwischen den Beobachtungsröhren sind in etwa gleich groß geblieben. Deutlich angestiegen ist in den 10 Betriebsjahren jedoch die Wasserspiegeldifferenz im Bereich der Filterstränge. Der Durchflußwiderstand ist um 95 cm angewachsen. Die tiefere Lage in 1967 hat nichts mit einer Brunnenalterung zu tun. Der Brunnen hat sich mit der Zeit erst sein Einzugsgebiet und damit seinen Absenkungstrichter schaffen müssen. Der Anstieg der Wasserspiegeldifferenz war tatsächlich in vollem Umfang die Folge einer Verockerung. Sie ging nämlich nach der Regenerierung dieses Brunnens um rd. 1 m, d.h. praktisch um 100 % auf den Ausgangswert zurück. Der prozentuale Rückgang ist ein Kriterium für die mehr oder weniger gute Wirkung von Regenerierungsarbeiten.

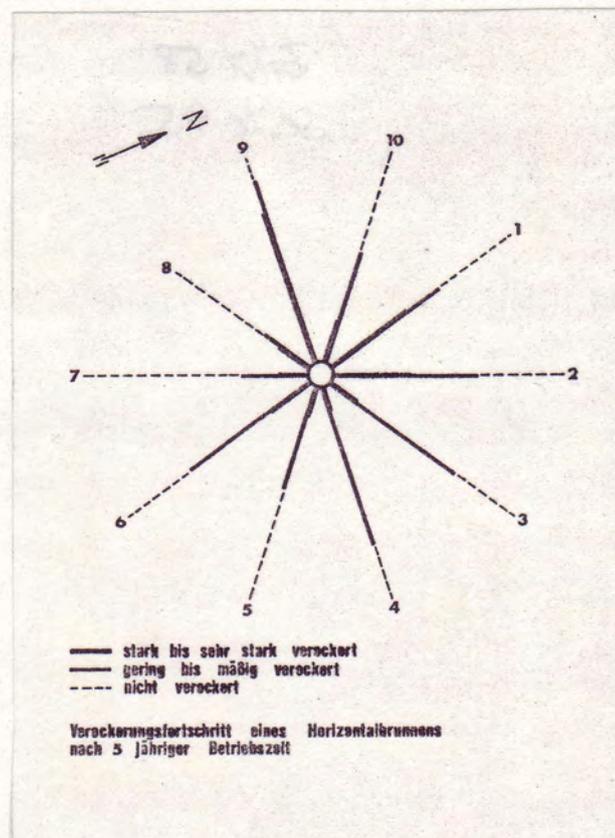
demonstriert. Im Bild 58 ist der Verockerungsfortschritt aller 10 Filterstränge eines Brunnens skizziert, wie er mit fotografischen Aufnahmen festgestellt wurde.

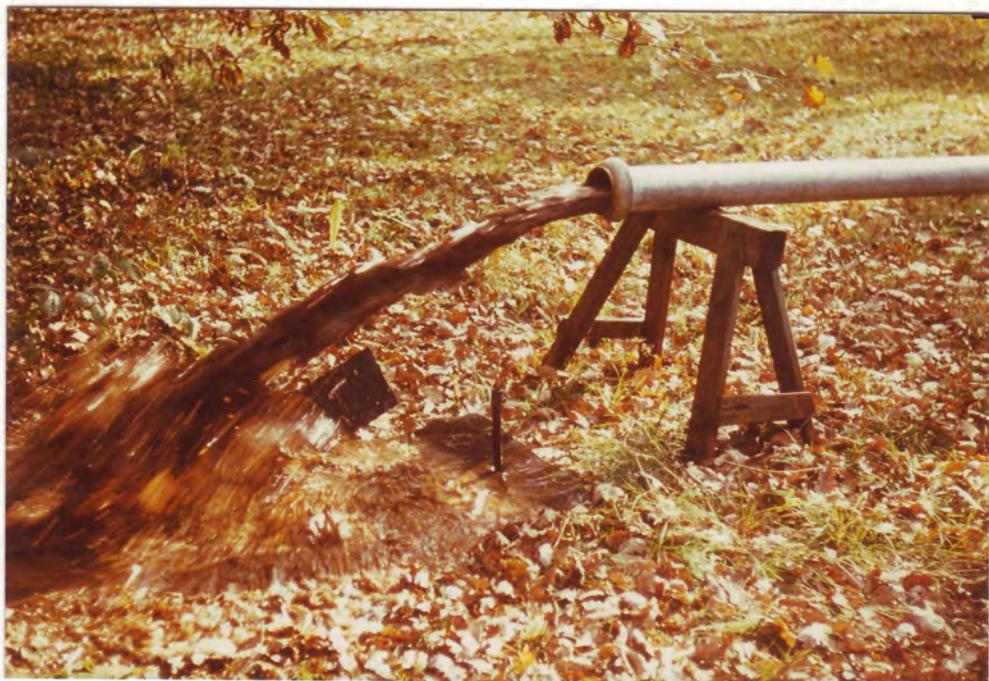
Bild 59

Die Schlammengen, die dabei zutage treten, sind z.T. recht erheblich (Bild 59). Dies ist ein Beweis für die gute Wirkung des Schockens auf die Verockerungsprodukte in den Filterrohrschlitzen und in der Kiesschüttung. Denn die beim Schocken herausgerissenen Schlammteile können nur von dort stammen, da die Innenwandung der Filterrohre vor Beginn dieses Arbeitsabschnittes infolge des Bürstens völlig sauber war. Die Spitze der Preßluftlanze bleibt solange an einer Stelle stehen, bis das Wasser klar ist (Bild 60).

2.8.32 Im z w e i t e n Arbeitsabschnitt wird zum Ablösen und Entfernen der noch verbliebenen Inkrustationen Preßluft verwendet. Sie wird in die Filterstrecke über ein Rohr eingeführt, das nur am unteren Ende mit kleinen horizontalen Bohrungen versehen ist. Durch diese Öffnungen strömt die Preßluft in Form von feinen, aber intensiven Strahlen gegen die Filterrohrwandung. Sie lockert die in den Schlitz-zen verbliebenen Inkrustationen und kann nach deren Ablö-sung in gewissen Grenzen auch noch auf die Ablagerungen in der Kiesschüttung einwirken. Während des Einblasens von Druckluft wird der Brunnen von Zeit zu Zeit durch ein Schnellschlußorgan geschlossen. Die Preßluft kann jetzt nicht mehr aus dem Brunnen austreten. Sie drückt den Wasserspiegel im Brunnen nach unten. Wenn dieser weit genug abgesunken ist - er darf nicht unter die Oberkante des Filterrohres zu liegen kommen, da dann Luftsauerstoff in den Untergrund käme - wird das Schnellschlußorgan ge-öffnet. Infolge der ruckartigen Entspannung schießt die Preßluft aus dem Brunnen an die Erdoberfläche und reißt dabei die inzwischen gelockerten Schlammteilchen aus den Filterrohrschlitzen und aus der Kiesschüttung mit dem Wasser zusammen heraus.

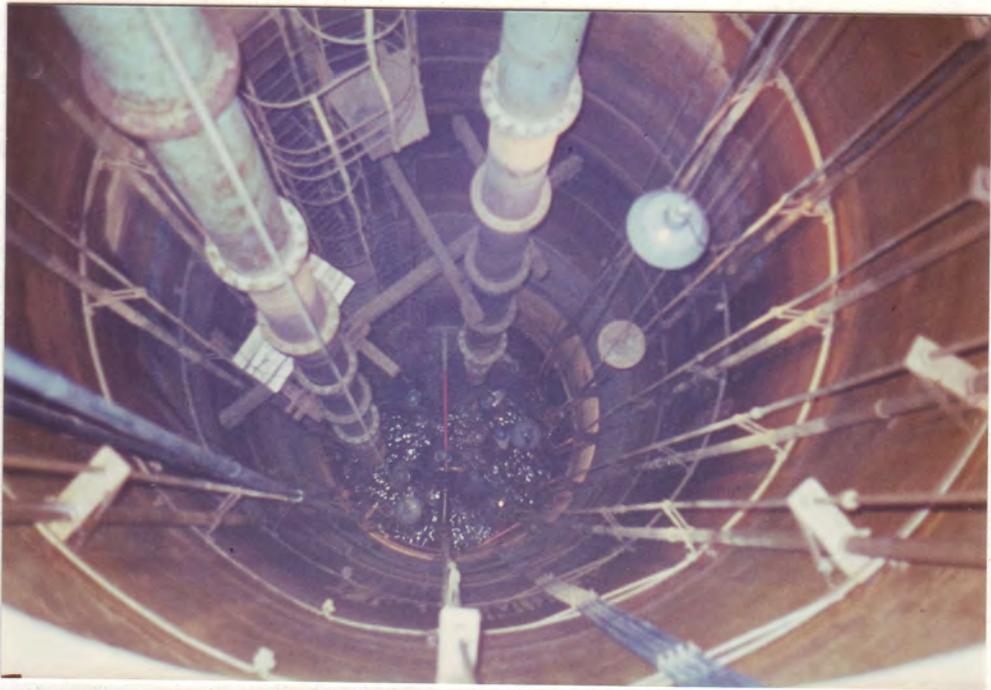
Bild 61
Blick in den Brunnenschacht

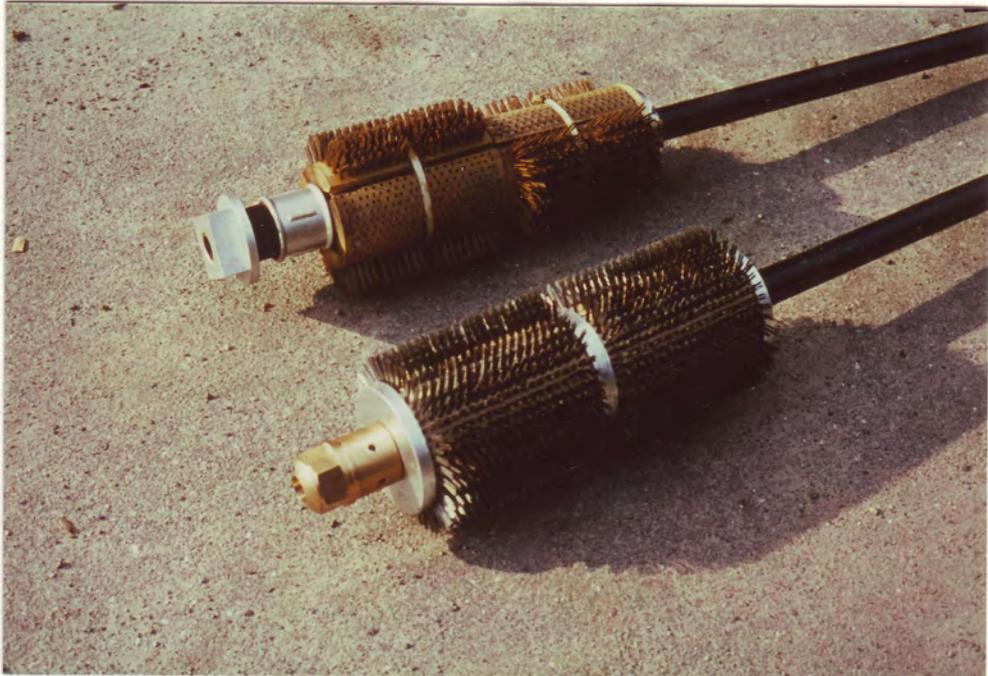
Bild 62
Bürsten für den 1. Arbeits-
abschnitt

- 2.8.31 Der e r s t e Arbeitsabschnitt umfaßt die m e c h a - n i s c h e Reinigung der Brunnenrohre mittels Bürsten und Scheiben. Es ist zweckmäßig, unter die Bürste ein Gerät zu hängen, z.B. einen Stauchbohrer, das die von der Brunnenrohrwandung abgestoßenen Inkrustationen zum großen Teil auffängt. Es kann gleichzeitig als beschwerendes Gewicht der Bürste dienen, um mit ihr am Seil arbeiten zu können. Die darüber hinaus in den Brunnensumpf abgesunkenen Schlammteile müssen vor dem nächsten Arbeitsgang entfernt werden, am besten mit einer Preßluftpumpe.

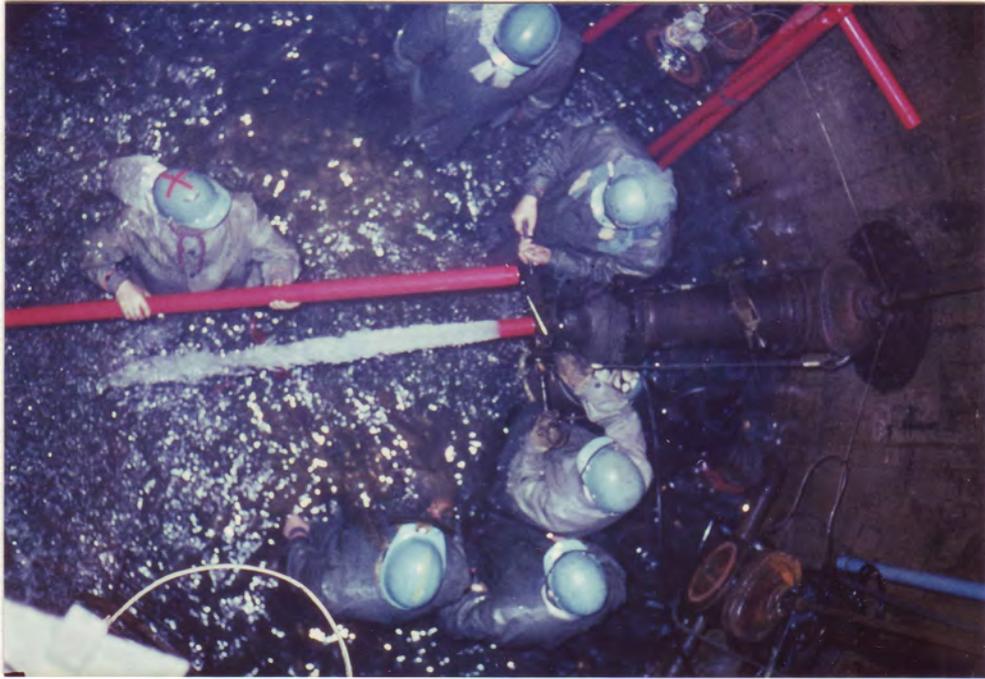
Bild 63
2. Arbeitsabschnitt: Schocken
mittels Kammer. Zu sehen ist
das Spülgestänge.

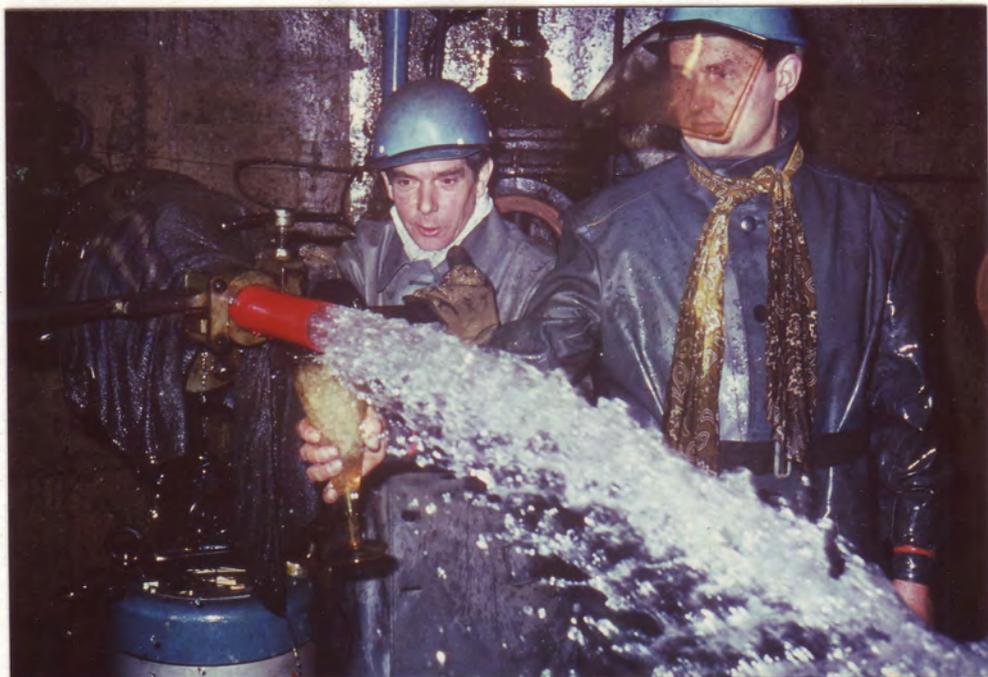
Bild 64
Entnahme von Wasserproben zwecks
Prüfung auf Sand und Verockerungs-
produkte.

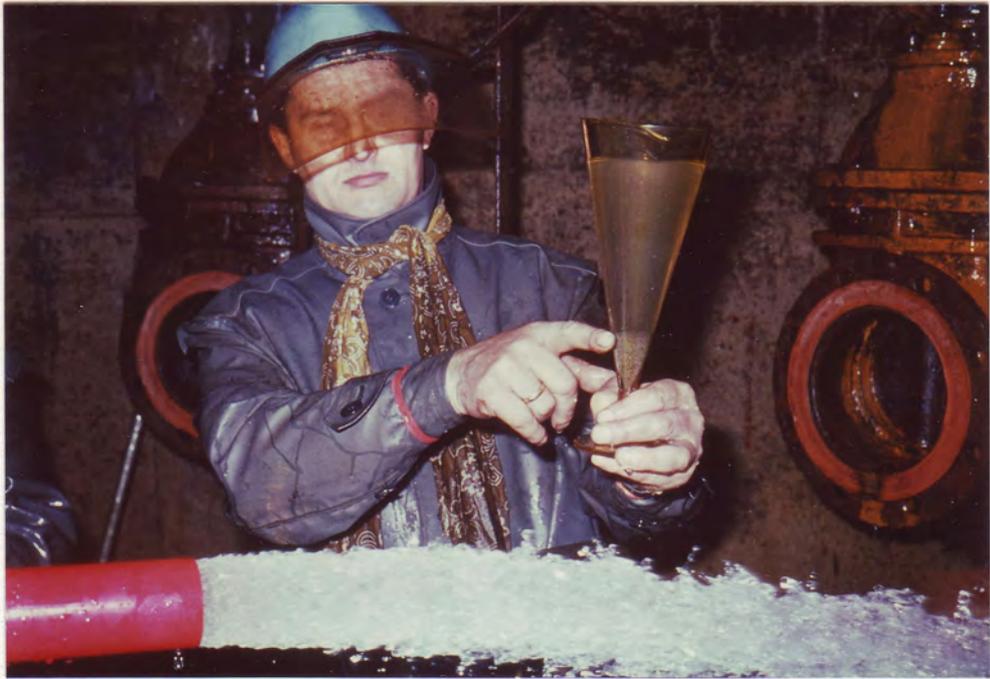
Bild 65
Entnahme von Wasserproben zwecks
Prüfung auf Sand und Verockerungs-
produkte.

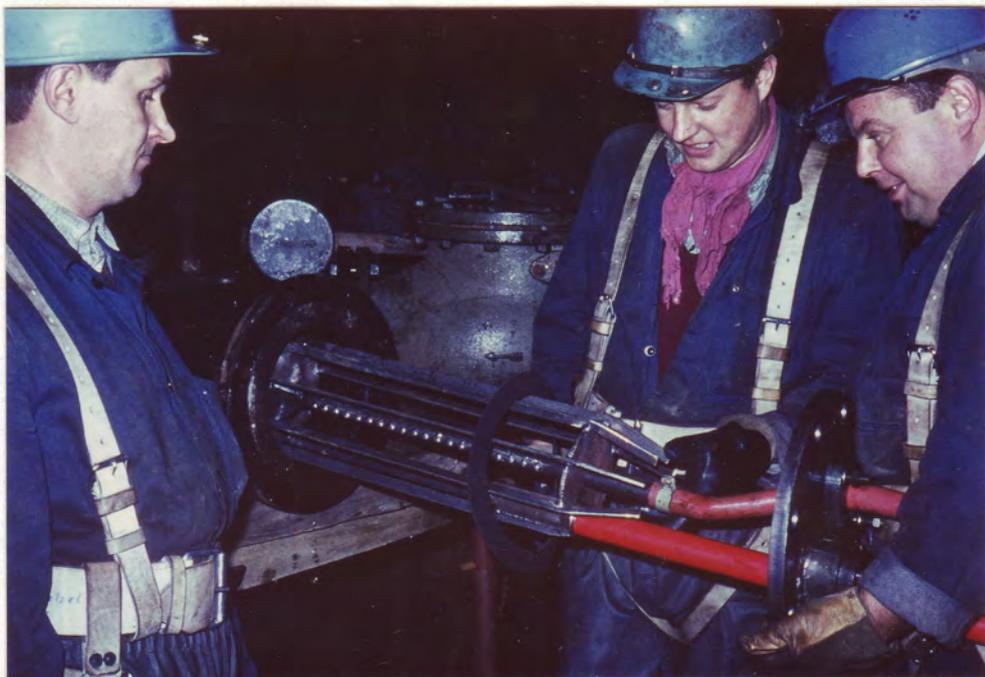
Bild 66
Einbau der Säurekammer in die Schleuse

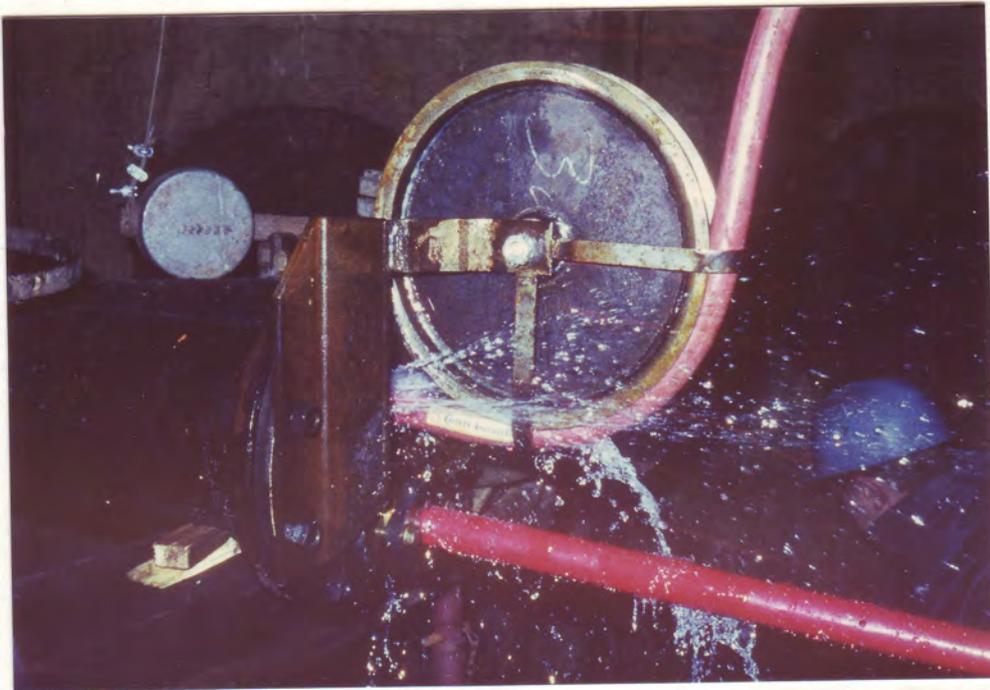
Bild 67
Säurekammer ist eingebaut

Durch den oberen hellroten Schlauch wird die Säure in die Kammer und damit in die jeweils zu behandelnde Filterrohrstrecke eingepreßt. Mit diesem Schlauch wird auch später die Kammer, die vor Beginn der Arbeiten bis an die Spitze des Stranges vorgeschoben worden ist, Stück für Stück zurückgezogen. Das untere dunkelrote Rohr ist das Vorschubgestänge, mit dem die Kammer nur eingefahren und das danach herausgezogen wird. Oberstes Gebot bei Säurearbeiten in Horizontalbrunnen ist, v o r Beginn des Einpressens der Salzsäure keine Arbeiter mehr im Brunnenschacht zu haben. Damit dies auf jeden Fall gewährleistet ist, wird der Brunnenschacht vor der Säuerung geflutet.

Der Säureschlauch muß also bis zum Brunnenhaus hinauf und aus diesem noch hinausgeführt werden. Damit er beim etappenweisen Zurückziehen der Säurekammer im Strang, das ja von oben erfolgt, keine Beschädigungen erleiden kann, ist seine Führung über eine Umlenkrolle, die an der Schleuse befestigt ist, notwendig.

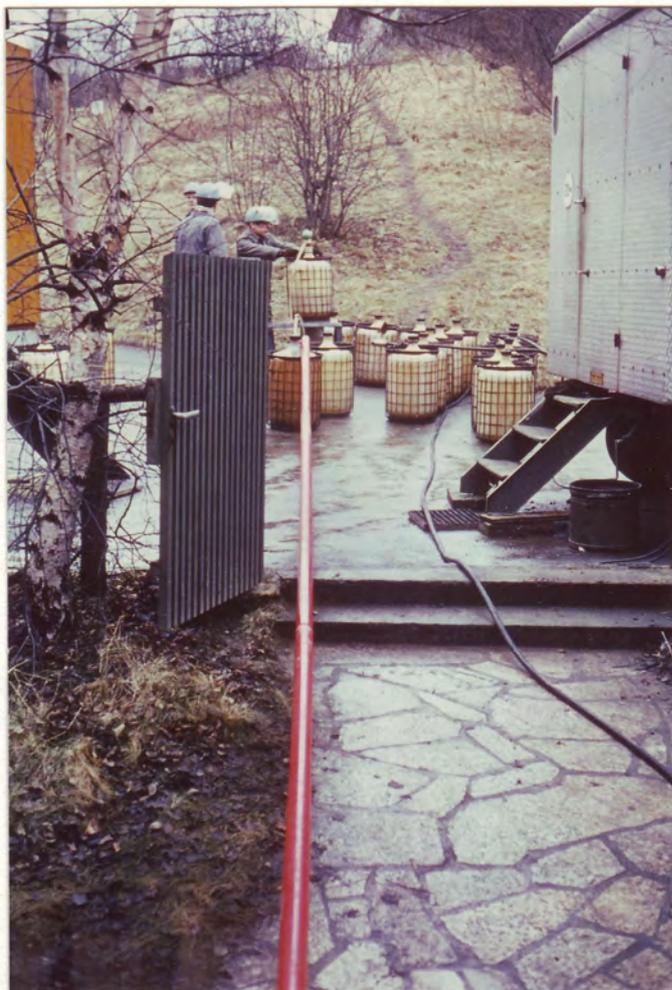
Bild 68: Säuerung

Das Einfüllen der Säure muß aus Sicherheitsgründen außerhalb des Brunnenhauses geschehen.
